**CONSIDERAZIONI SUL DOCUMENTO DI “ANALISI SITO SPECIFICA SULLA QUALITA’ DELLE ACQUE DI FALDA NELL’AREA CIRCOSTANTE LA DISCARICA IN LOC. PIAVE NUOVO”, REDATTO DA VERITAS SPA PER CONTO DI ALISEA SPA – GESTORE DELLA DISCARICA – E PROPOSTE PER UNA MIGLIORE TUTELA DELL’AREA.**

Committente: <b>COMITATO CA' PIRAMI COMITATO ZONA NORD OVEST</b>		Progettista: <b>TERRA SRL</b>
Data prima emissione: agosto 2016	Revisione: 00	Codice progetto: 15/77/05

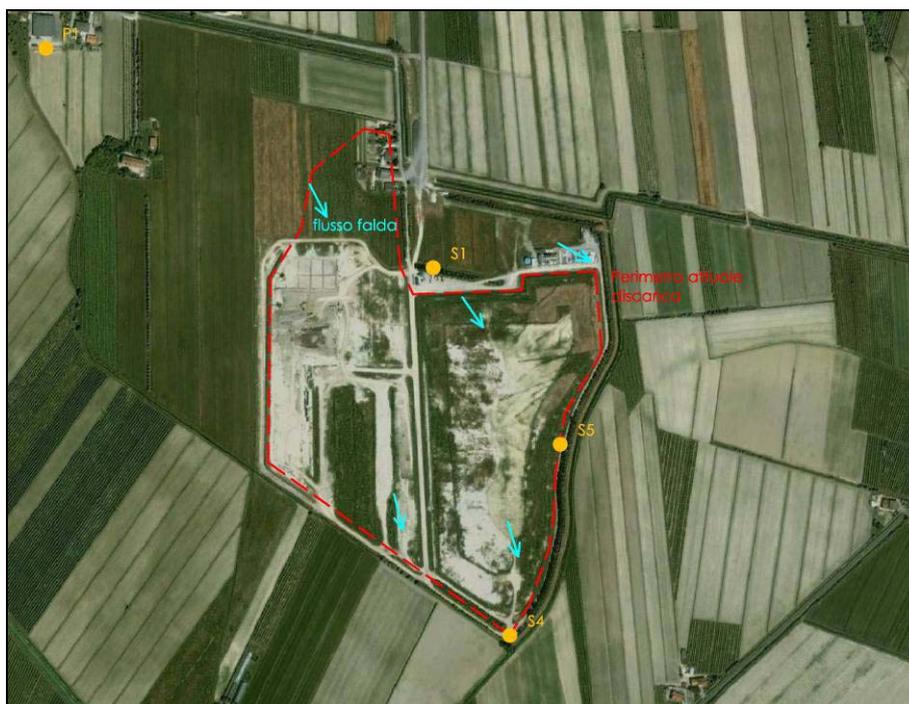
**Figura 2.1** – Piezometri relativi al monitoraggio ARPAV sulla falda superficiale (Relazione TERRA SRL 2011).

Sono state considerate le analisi ARPAV effettuate negli anni 2008-2009 e 2010 che hanno interessato le acque prelevate dai piezometri P1 (a monte – esterno al corpo di discarica), S1 (tra il lotto ovest e il lotto est), S4 e S5 (a valle).

La relativa dislocazione è riportata in Figura 2.1.

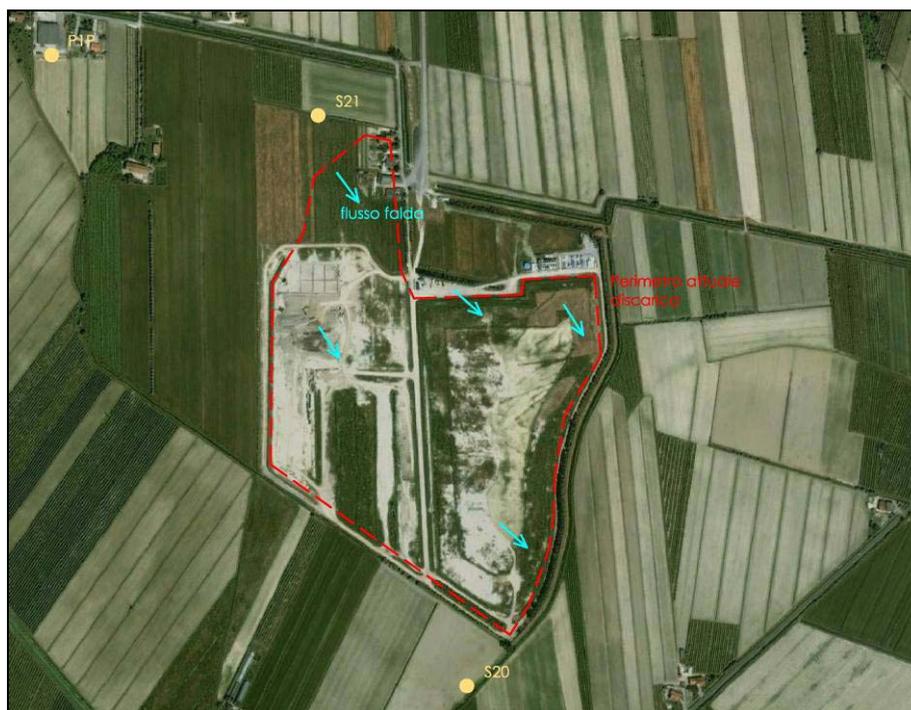
Figura 2.2 - Piezometri relativi al monitoraggio ARPAV sulla falda profonda (Relazione TERRA SRL 2011)

Sono stati considerati i campionamenti ARPAV degli anni 2008-2009 e 2010 afferenti ai piezometri P1P e S21 (a monte) e S20 (a valle), tutti esterni al corpo di discarica.

La relativa ubicazione è riportata in **Figura 2.2**.

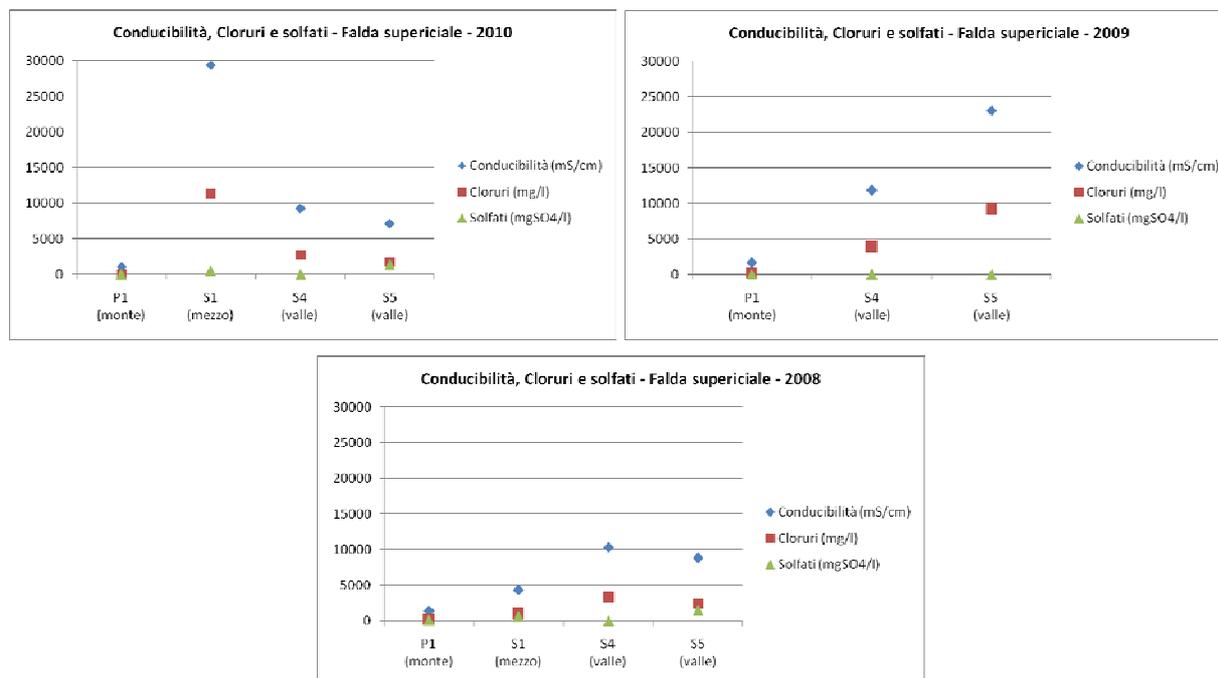
**Figura 2.3** – Valori di conducibilità, cloruri e solfati nelle acque di falda superficiale da campionamenti del periodo 2008-2010 (Relazione TERRA SRL 2011)

La presenza di elevati valori di **conducibilità, cloruri e solfati** può essere evidenza di fenomeni di inquinamento dovuti ad attività antropiche. I valori rilevati risultano però eccessivamente elevati e spesso superiori ai contenuti evidenziati nello stesso percolato. Una loro presenza può infatti essere legata all'influenza di cause naturali come l'ingressione salina, che può condizionare la qualità delle acque interne a molti chilometri di distanza dalle coste, soprattutto in questo territorio del Veneto Orientale che per ampie superfici giace sotto il livello del mare e che un tempo era territorio lagunare. L'area di influenza dell'ingressione può dipendere dalle caratteristiche idrogeologiche e dalle condizioni di marea che in questo caso andrebbero approfondite con adeguati studi. Va notato che il piezometro P1 non evidenzia elevati valori per i medesimi composti, il che complica l'interpretazione dei risultati.

Nelle seguenti immagini è possibile vedere l'andamento dei valori di questi parametri rilevati da ARPAV nei 4 punti di campionamento.

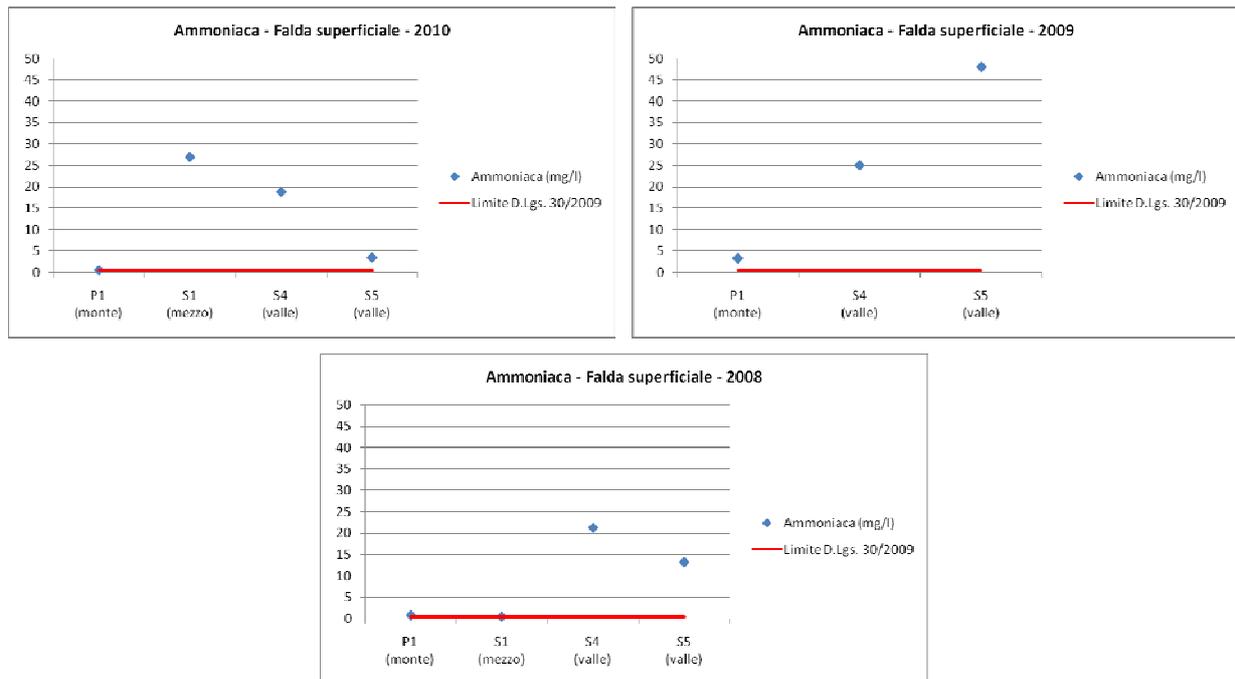
**Figura 2.4** – Valori di ammoniaca nelle acque di falda superficiale da campionamenti 2008-2009-2010 (Relazione TERRA SRL 2011).

Per quanto concerne **l'Ammoniacca** sono evidenziati netti superamenti del limite normativo di 0,5 mg/l previsto dal D.Lgs 30/2009.

Si nota, in questo caso, un sensibile aumento tra i valori registrati a monte e quelli rilevati in mezzo e a valle della discarica, come evidenziato nei grafici che seguono.

**Questo però non esclude la possibilità che vi sia un contributo antropico che spiegherebbe l'aumento della concentrazione di ammoniaca tra monte e valle della discarica, evidenziato nei precedenti grafici.**

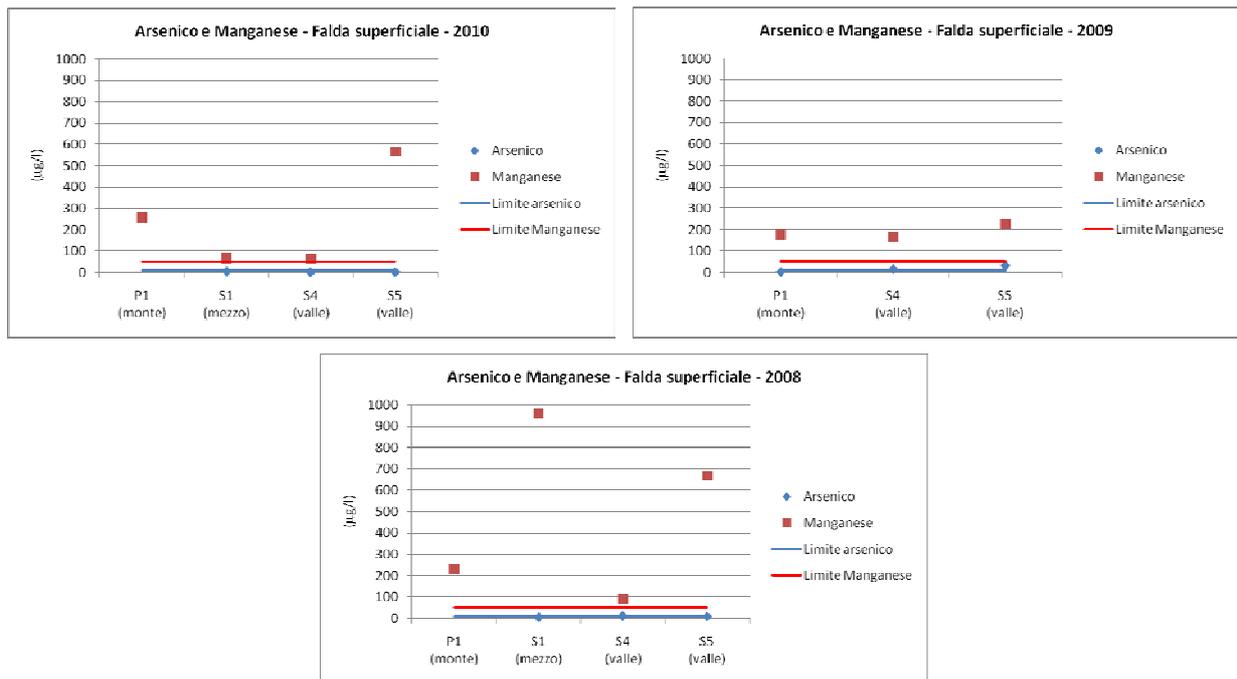
**Figura 2.5**– Valori di Arsenico e Manganese nelle acque di falda “superficiale” da campionamenti 2010, 2009 e 2008 (Relazione TERRA SRL 2011)

Per quanto riguarda il **Manganese** e l'**Arsenico**, i dati sono rappresentati nei seguenti grafici.

Anche in questo caso è evidente il superamento dei limiti normativi per manganese e in alcuni casi arsenico, con valori per il primo che sono molto elevati anche a monte della discarica. Le cause possono essere dovute a condizioni naturali, come suggeriscono numerose pubblicazioni relative alla presenza di metalli nei sottosuoli della pianura veneta.

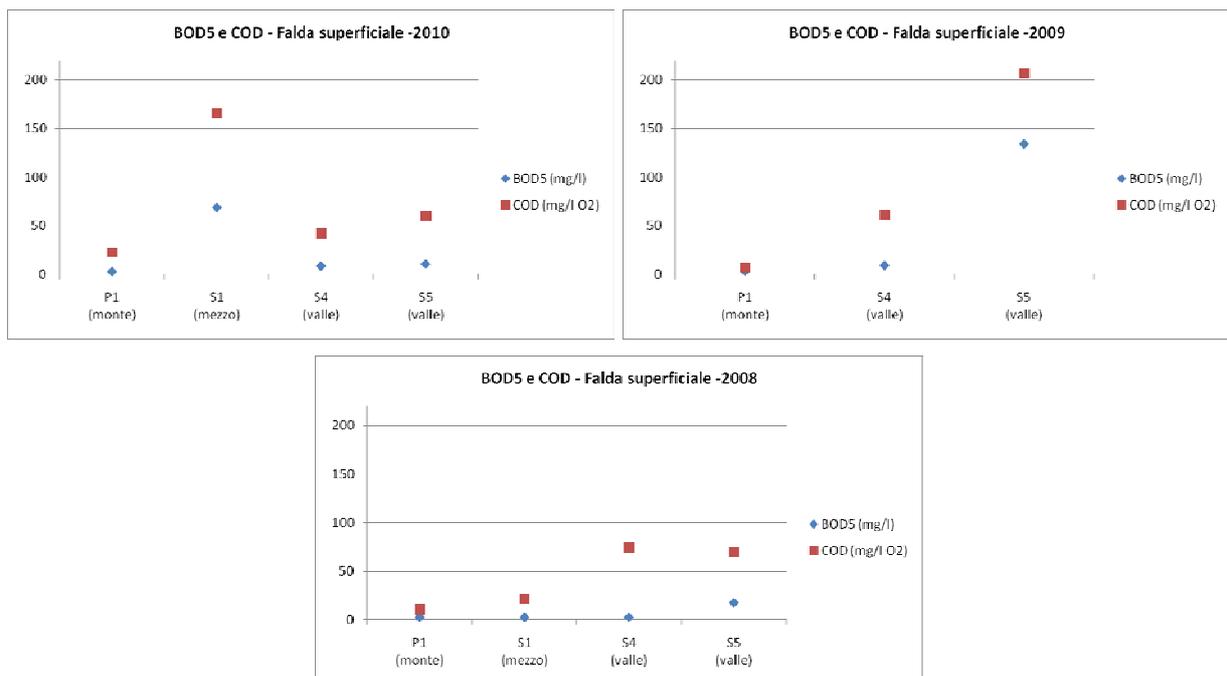
**Figura 2.6** – Valori di BOD5 e COD nelle acque di falda “superficiale” da campionamenti 2010, 2009 e 2008 (Relazione TERRA SRL 2011)

Dai grafici sopra riportati è evidenziato un aumento nei valori di BOD5 da monte a valle (e in mezzo) alla discarica, solitamente contenuta, ad eccezione del 2009 in cui risulta più rilevante. **In assenza di ulteriori informazioni tale rappresentazione potrebbe far pensare ad un contributo diretto della discarica all'aumento del BOD e COD in falda.**

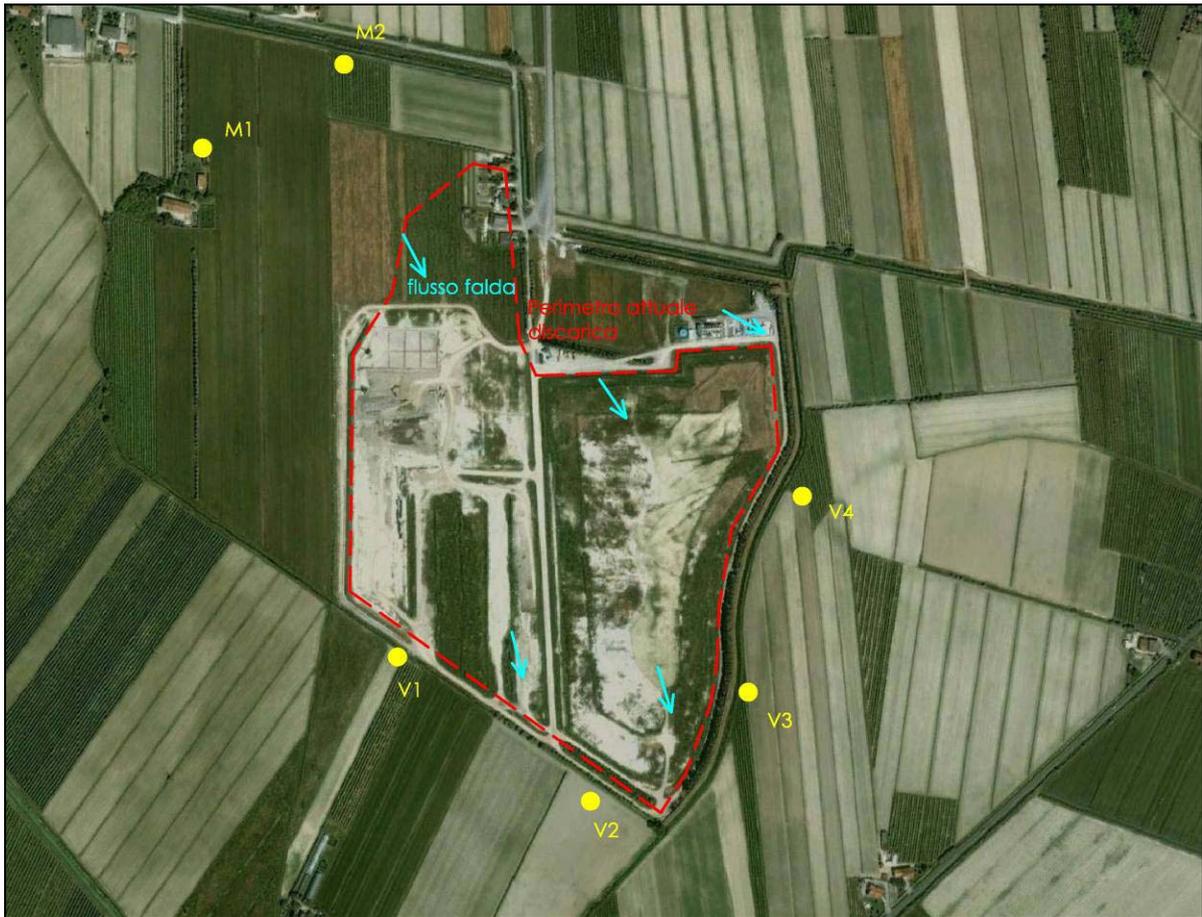
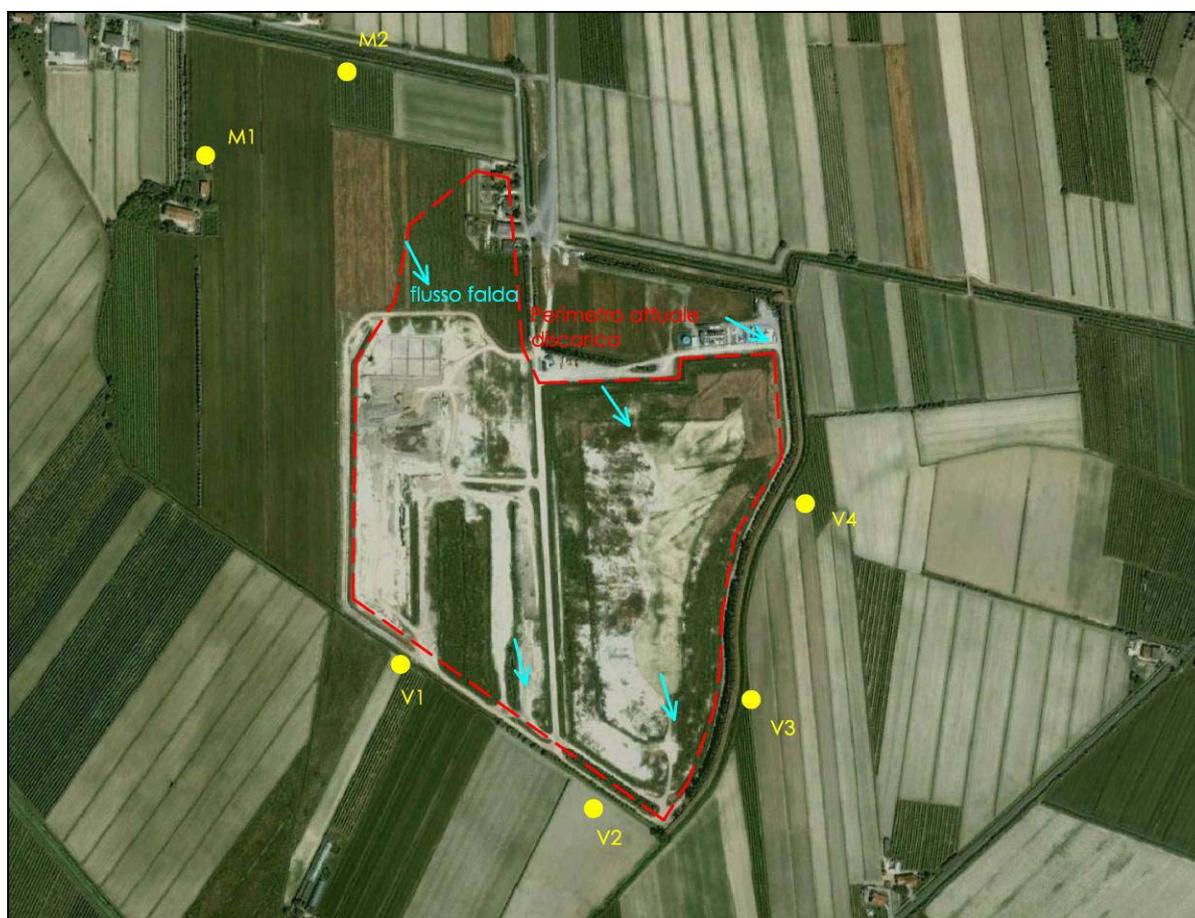
Figura 2.7 – Proposta punti di campionamento acque sotterranee falda "superficiale" (profondità 6 m da p.c.)

L'ubicazione dei punti di campionamento deve tener conto della presenza del diaframma esistente che dovrebbe contenere l'eventuale dispersione in falda del percolato. I punti di monitoraggio di valle devono quindi perimetrare anche considerando che la direzione del percolato potrebbe essere influenzata proprio da discontinuità nello stesso.

Per il campionamento della acque di falda si prevede l'installazione di nuovi piezometri la cui localizzazione potrà essere concertata con le Amministrazioni competenti ed in particolare con ARPAV, e dovrà essere condivisa con i proprietari dei fondi agricoli su cui ricadono.

Una prima individuazione di tali punti di campionamento è proposta nella seguente immagine.

Per tale motivo, si era proposto di installare 6 nuovi piezometri tra monte e valle del corpo di discarica, come raffigurato in Figura 2.7, di seguito ripresa per comodità.

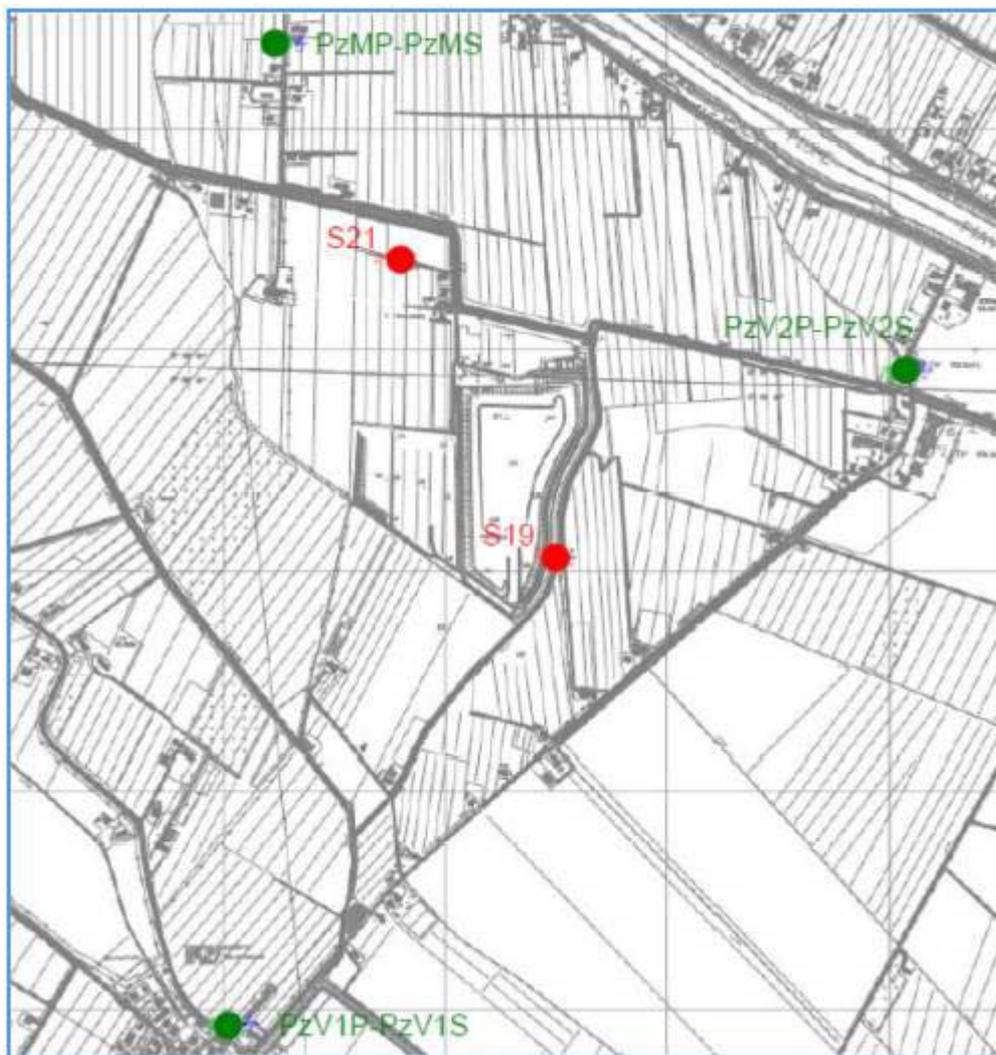
**Figura 3.1** – Ubicazione dei Piezometri e dei punti di sondaggio (Fonte: Analisi sito specifica, Veritas SPA, 2016)

La rispettiva ubicazione su CTR è riportata in **Figura 3.1**.

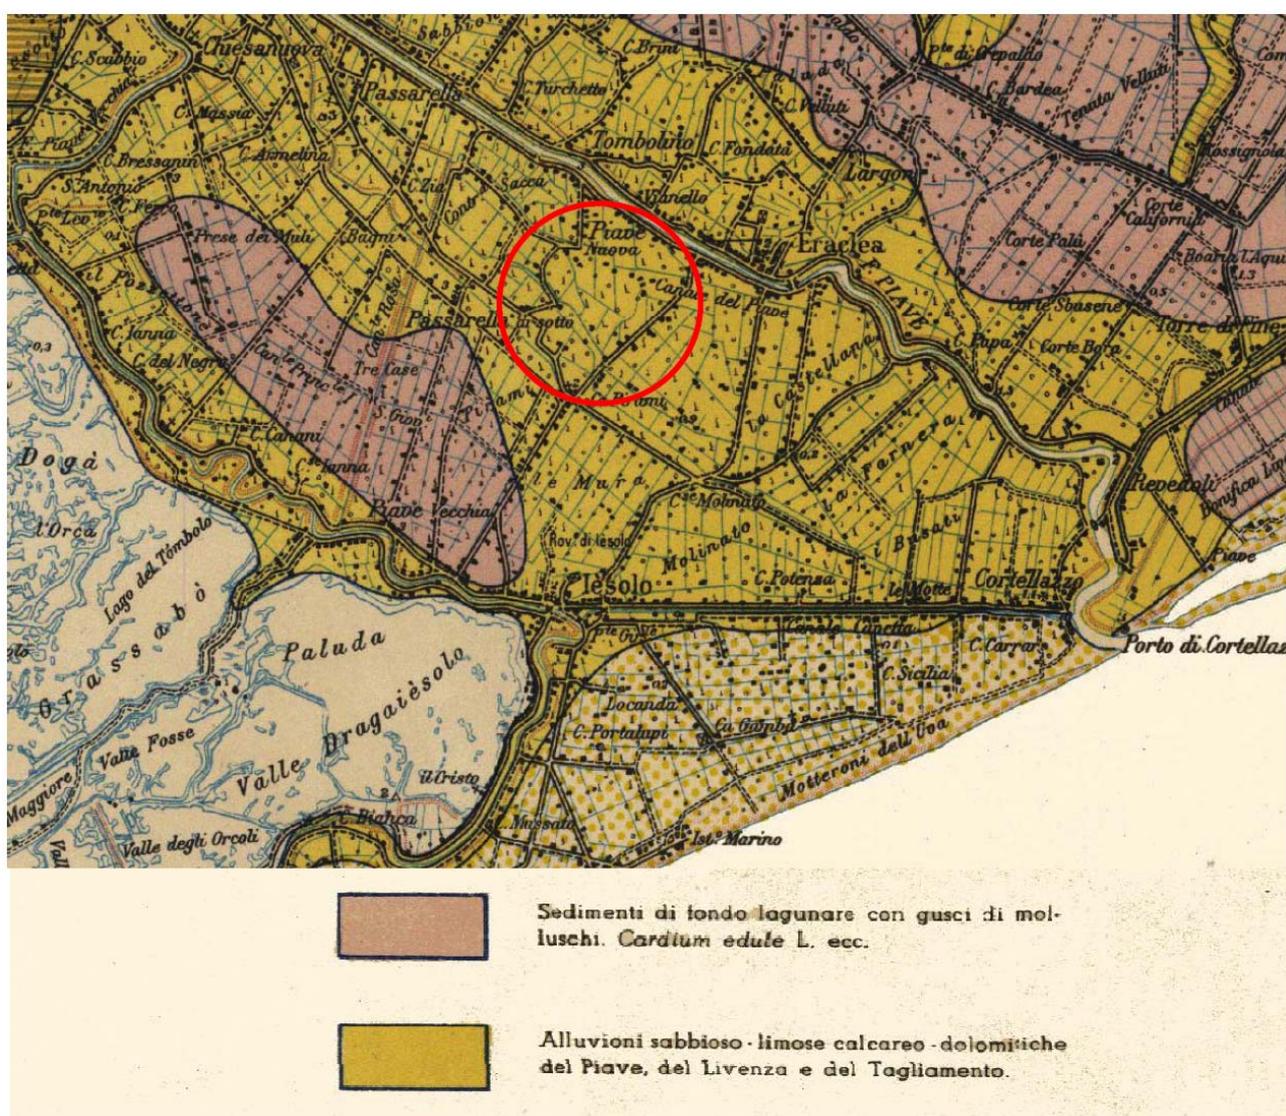
Figura 4.1 – Estratto carta geologica d'Italia, foglio 52 "S. Donà di Piave" (Fonte: All. 3 – Relazione descrittiva delle indagini in situ e in laboratorio, Geolavori, Giugno 2014)

In termini generali, il territorio in questione ricade nell'abito delle "Alluvioni sabbioso limose calcareo-dolomitiche del Piave, del Livenza e del Tagliamento", mentre le zone limitrofe sono anche caratterizzate dalla presenza di "Sedimenti di fondo lagunare con gusci di molluschi" (Figura 4.1).

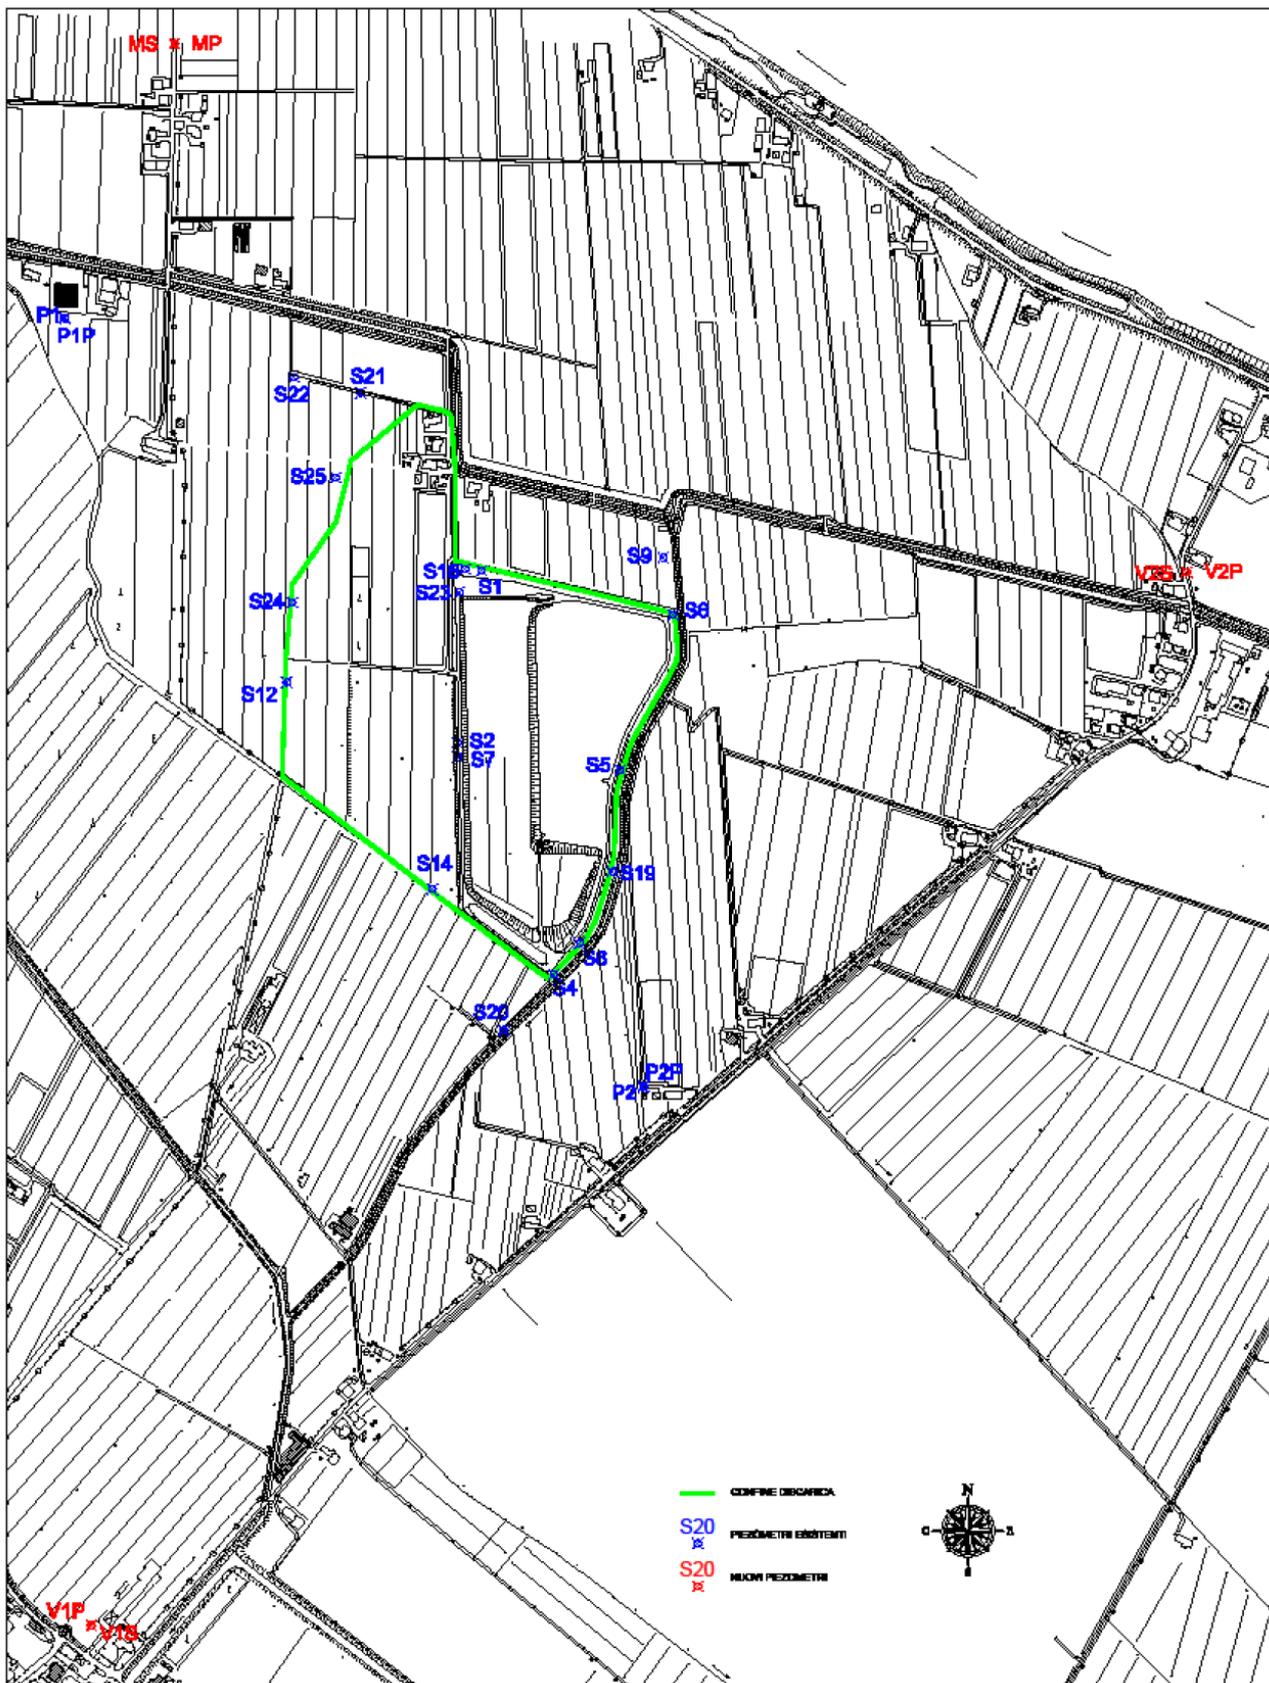
Figura 4.2 – Ubicazione dei piezometri installati nell'area di studio (Fonte: Analisi sito specifica , VERITAS SPA, Gennaio 2016)

In Figura 4.2 è evidenziata l'ubicazione dei piezometri presenti nell'area indagata, afferenti sia al PSC esistente che ai nuovi piezometri installati.

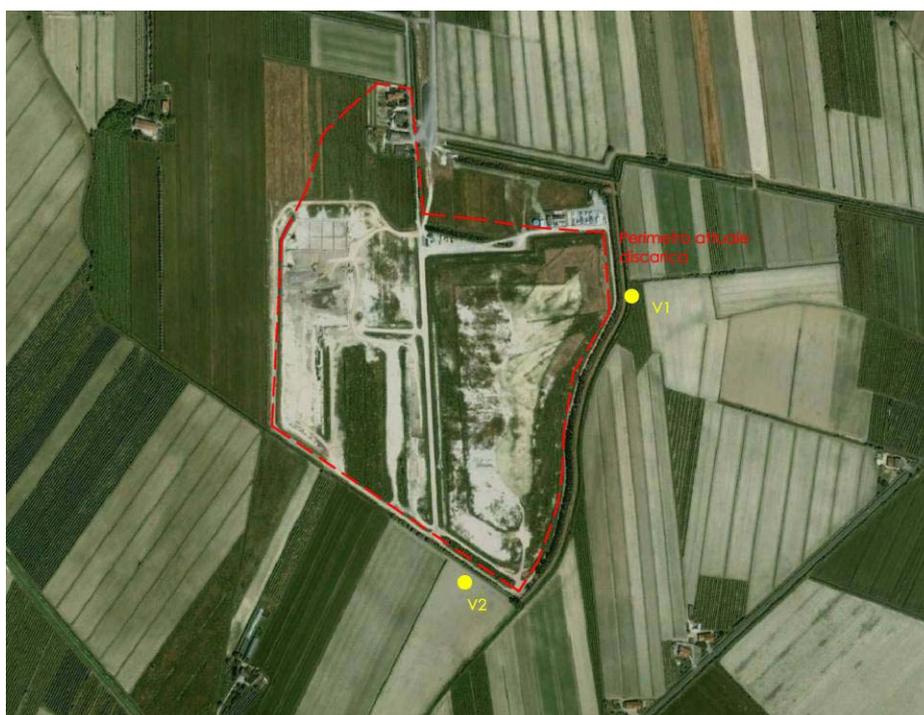
**Figura 5.1** – Ubicazione indicativa dei nuovi piezometri di controllo proposti

L'immagine che segue riporta una prima individuazione della rispettiva ubicazione, definita sulla base della direzione di falda che l'analisi sito-specifica ha confermato essere tra N-S e NNW-SSE.

L'esatta ubicazione potrà essere concordata con gli Enti Competenti e in particolare con l'ARPAV e dovrà essere condivisa con i proprietari dei fondi agricoli su cui ricade l'intervento.
